Kampfmittelräumung des Sprengplatzes Marktbergel

2011-2014

Räumung des Sprengplatzes

Der ehemalige US-Sprengplatz Marktbergel ... aus der Sicht des Fachgutachters

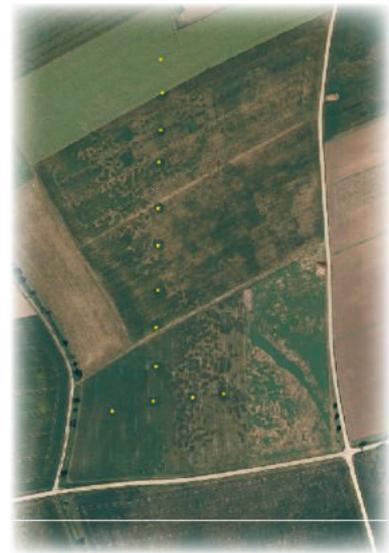
Luftbild 2011 Trichterfeld vor Räumung

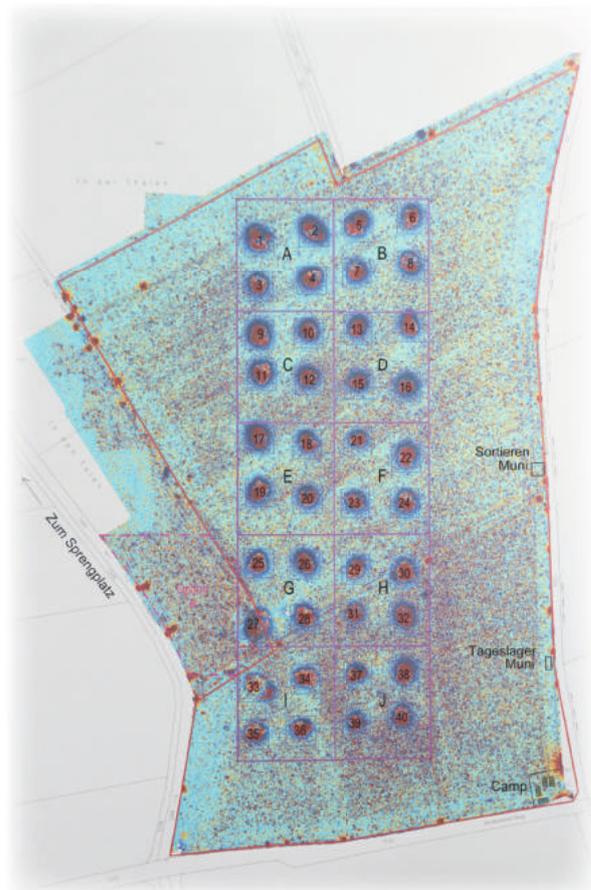
Störungen des Erdmagnetfeldes

Am 08.11.2011 wurde mit einem GPS – gestützten Allradfahrzeug, an dessen Anhänger 16 Sonden angebracht waren die Kernfläche mit den Sprengtrichtern befahren. Mit diesen Sonden wurde die Störung im Erdmagnetfeld untersucht, die durch ferromagnetische Fremdkörper auf den Ackerflächen verursacht wurde. Nach der Auswertung konnten die Sprengtrichter genau lokalisiert werden.

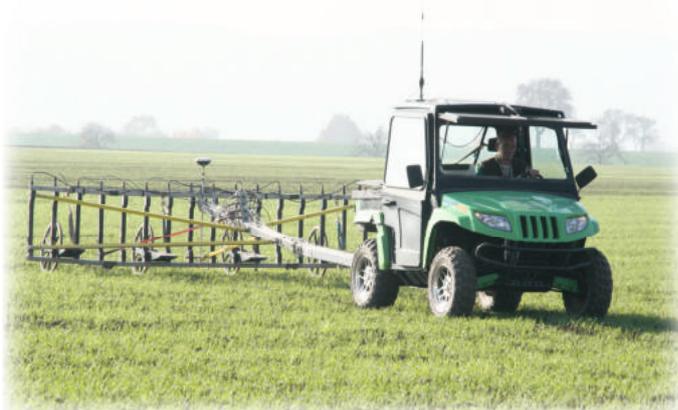
Sondenfahrzeug

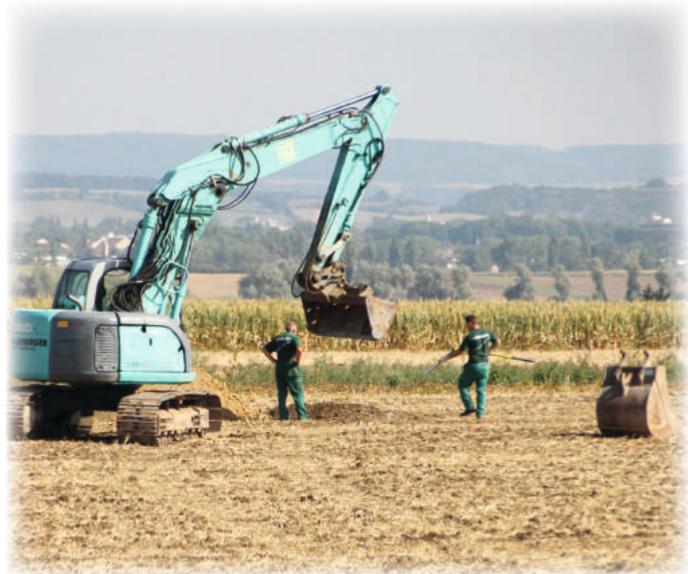
Bergung tieferliegender Störpunkte

folgte bis zu einer Tiefe von zwei Spaten. Nach Aberntung der ersten Getreidefelder wurde dann mit einem Bagger begonnen, tieferliegende Störpunkte zu bergen.

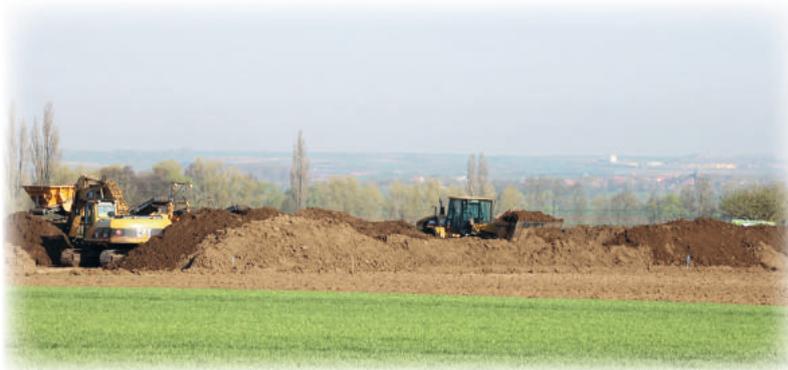
Fläche wird abgeräumt und Humusmieten angelegt.

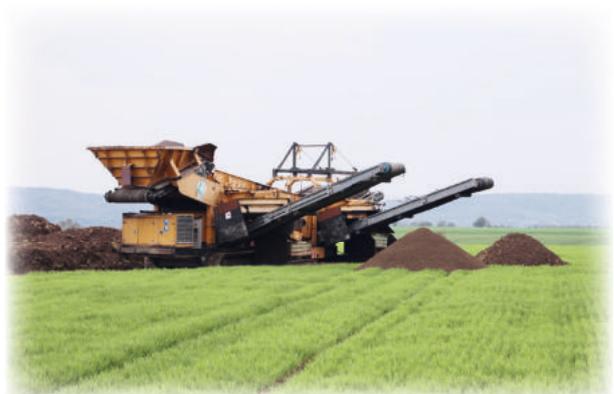
Separationsanlage

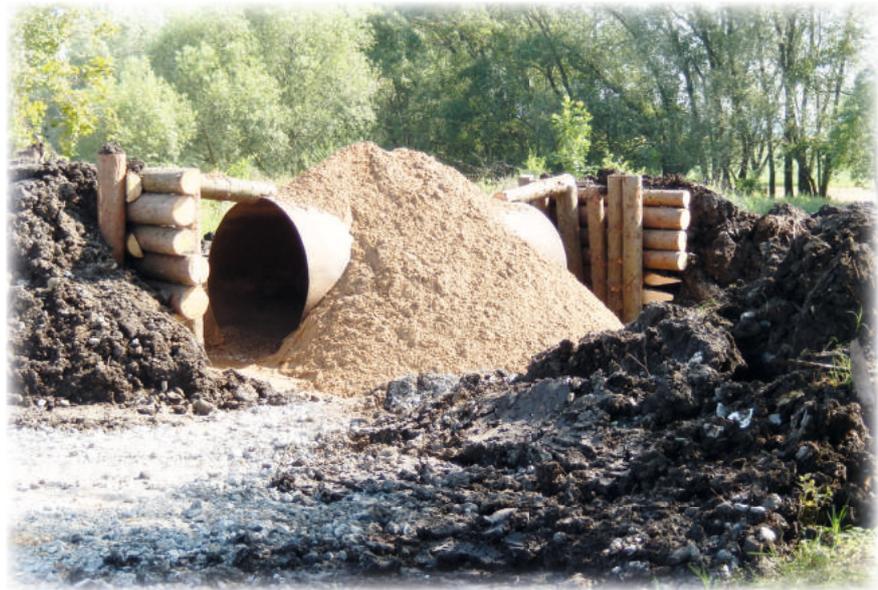
Sprengstelle

nem entsprechenden Sicherheitsabstand zu Ortschaften, der US-Kaserne und dem Räumfeld, die Masse an Sprengungen gefahrlos durchführen zu können. An dieser Sprengstelle wurden über 1390 Granaten gesprengt.

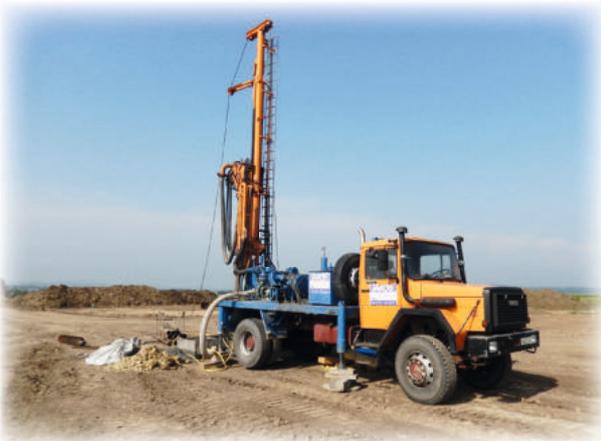
Bohranlage für Grundwassermessstellen

wurden hierbei ca. 100 m³ Kompost verwendet. Um während der Räummaßnahme eine Wasserhaltung zur Grundwasserabsenkung durchführen zu können wurden verschiedene Bohrungen niedergebracht. Diese Bohrungen werden auch in den Folgejahren für Grundwasseruntersuchungen genutzt. Für die eventuell notwendige Reinigung verseuchten Grundwassers wurde eine Aktivkohle-Filteranlage eingesetzt. Die Trichterräumung wurde am 29.08.2013 beendet. Während der Trichterräumung wurden bei den wöchentlichen Vernichtungssprengungen teilweise bis zu 60 Granaten an einem Tag gesprengt.

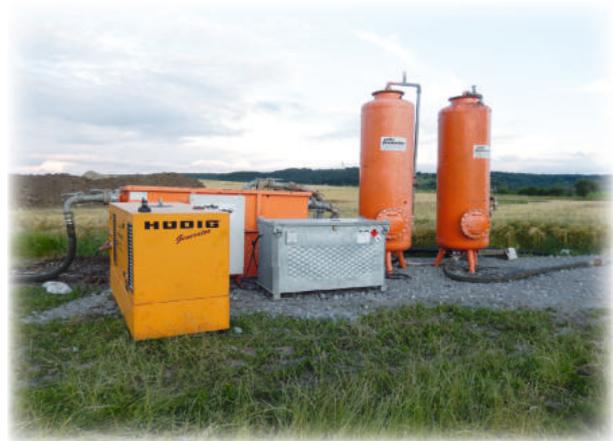
Aktivkohlefilteranlage

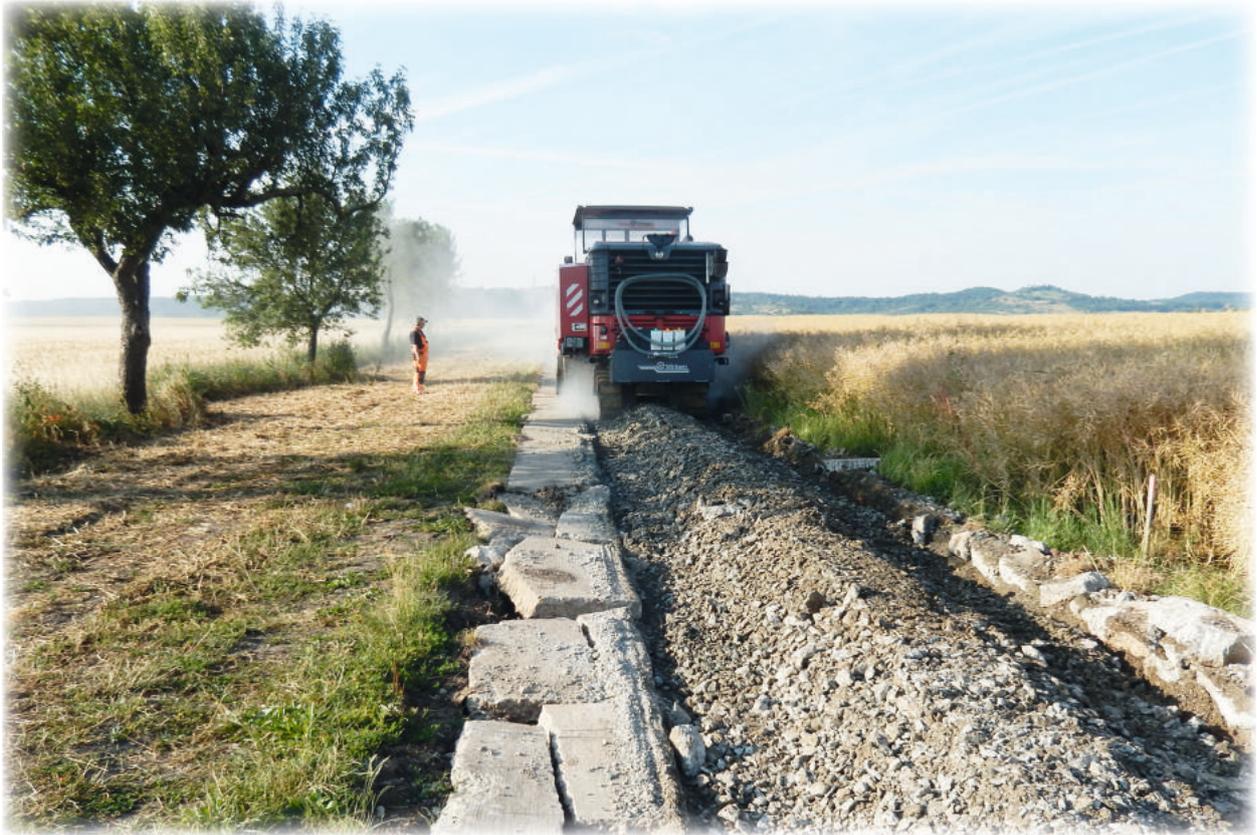
Bearbeitung des Betonplattenweges nach erfolgter Kampfmittelräumung

Am 12.12.2013 mussten die Arbeiten witterungsbedingt eingestellt werden. Am 17.03.2014 wurde die Räummaßnahme auf verbliebenen Restflächen fortgesetzt. Ursprünglich war vorgesehen, die mit Asphalt oder Beton befestigten Wege nicht zu räumen. Da aber durch eine Sondierung festgestellt wurde, dass auch unter den befestigten Wegen eine erhebliche Belastung befindet, wurde ein Teilstück eines befestigten Weges „In der Thalen“ untersucht. Da auf diesem Teilstück nach kurzer Zeit 23 Kampfmittel gefunden wurden, wurde durch den Gemeinderat Illesheim beschlossen, auch den Urfersheimer Holzweg räumen zu lassen. Auch der Gemeinderat Marktbergel fasste den Beschluss zur Räumung des „Windsheimer Weges“. Diese Wege wurden nach der Räumung vorübergehend befahrbar gemacht und sollen im Jahr 2015 wieder asphaltiert werden.

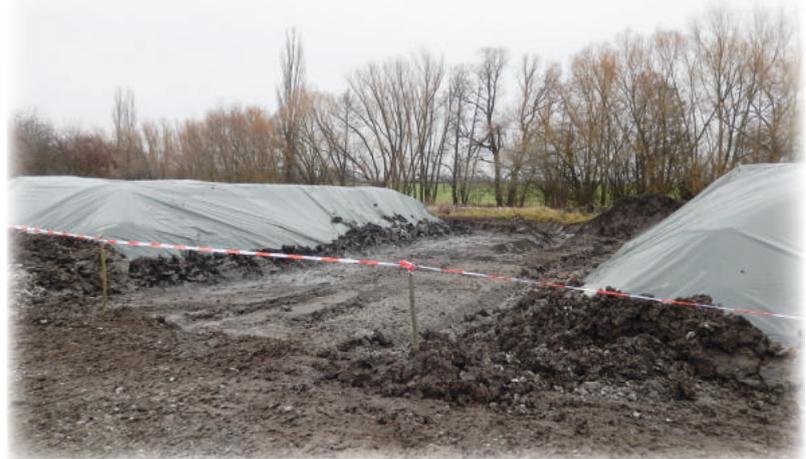
Kontaminiertes Erdreich in Mieten abgedeckt

Durch die häufigen Sprengungen an der extra eingerichteten Sprengstelle wurde die umliegende Fläche mit giftigen Rückständen der Sprengstoffe kontaminiert. Um eine Belastung des Grundwassers zu vermeiden wurde nach Rückbau der Sprengstelle das betreffende Erdreich abgetragen, zu Mieten aufgesetzt und abgedeckt. Am 03.09.2014 wurde auf einer benachbarten Fläche damit begonnen eine Grube auszuheben um dort ein Folienbecken errichten zu können. In diesem Becken wurde das belastete Erdreich mit Natriumhydroxid vermischt und in einer sogenannten alkalischen Hydrolyse die Reinigung des belasteten Erdreichs durchgeführt. Anschließend wurde die an der Sprengstelle abgetragene Flä-

che mit einer Schicht Kompost versehen und das gereinigte Erdmaterial wieder aufgebracht. Die Arbeiten wurden von der Firma Erdbau Michael Reithelshöfer GmbH aus Roth durchgeführt und am 20.10.2014 beendet.

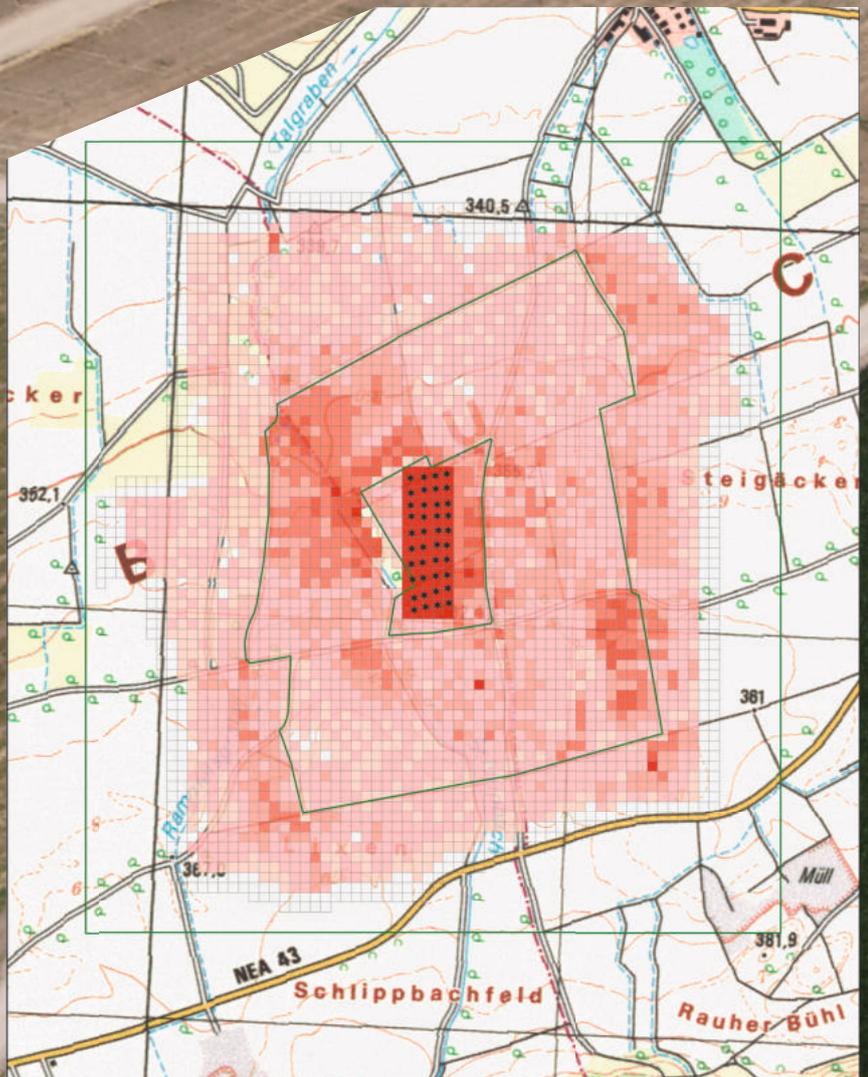
Karte der Belastung

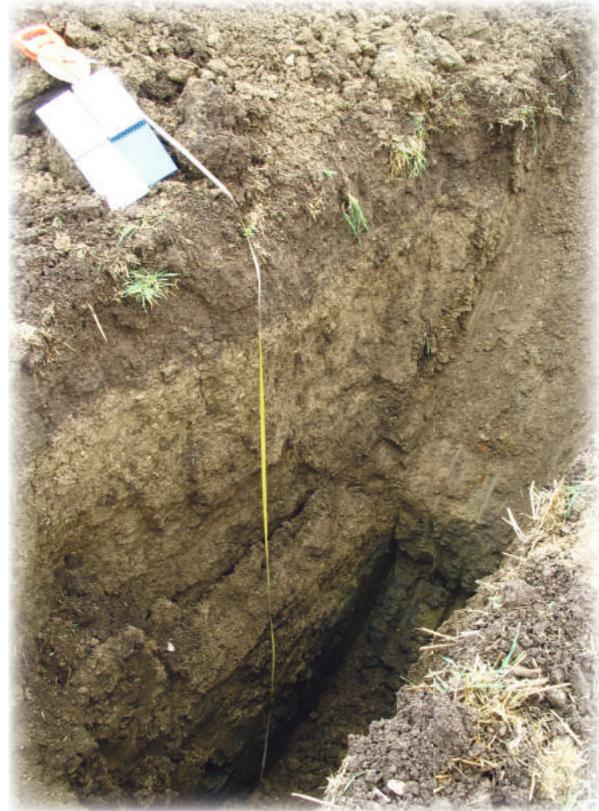
Geöffneter Sprengtrichter

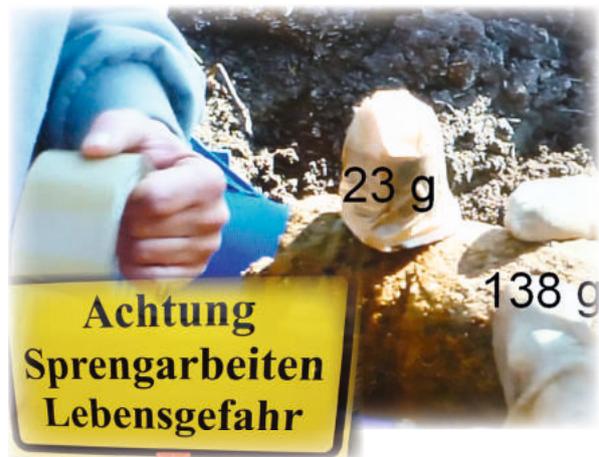
Detailuntersuchung (2011)

Tiefenhorizontierte Untersuchung eines Trichters und von entsprechenden Aufwuchsproben, in diesem Fall Wintergerste.

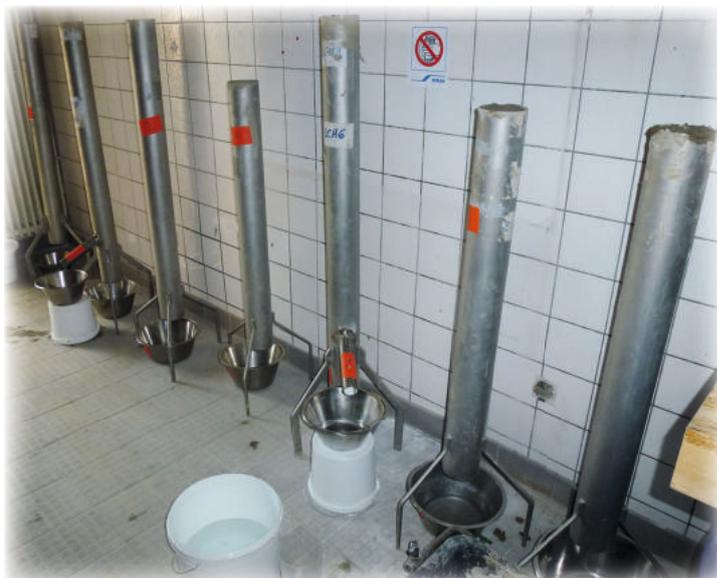
Vorversuche zur Alkalischen Hydrolyse und zur Immobilisierung in den Labors der LGA.

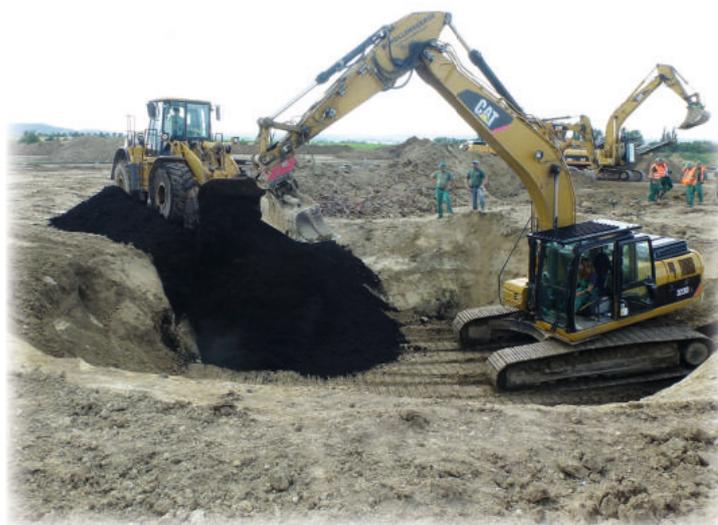
Sanierungskonzept (oben) und die Umsetzung im Feld (unten).

Zwei der Trichter wurden mit Beobachtungsrohren versehen, um auch langfristig die Schadstoffentwicklung verfolgen zu können. Die bisherigen Ergebnisse zeigen, dass die Filterschichten aus Kompost uneingeschränkt wirksam sind. In einigen hundert Jahren werden die Schadstoffe dann komplett aus dem Boden ausgewaschen und von den Kompostlagen adsorbiert sein.

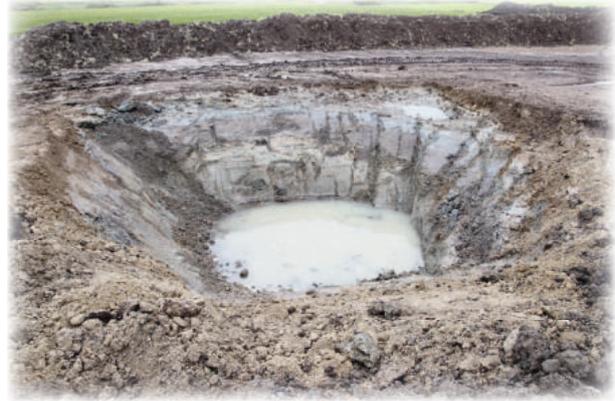
Grundwasser erschwert die Arbeit

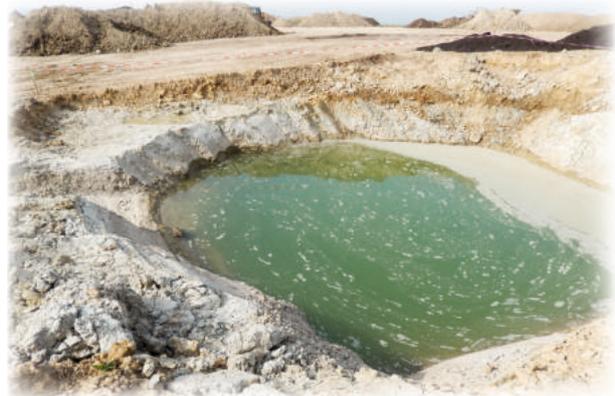
nach kurzer Zeit füllt sich der ausgehobene Trichter

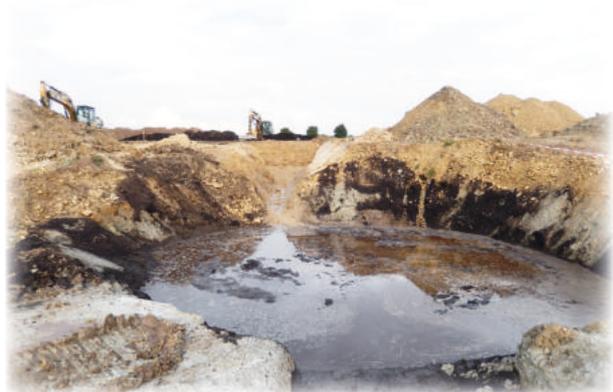
Wasser im Trichter sorgt für Schwierigkeiten bei der Bodenbearbeitung nach der Rekultivierung

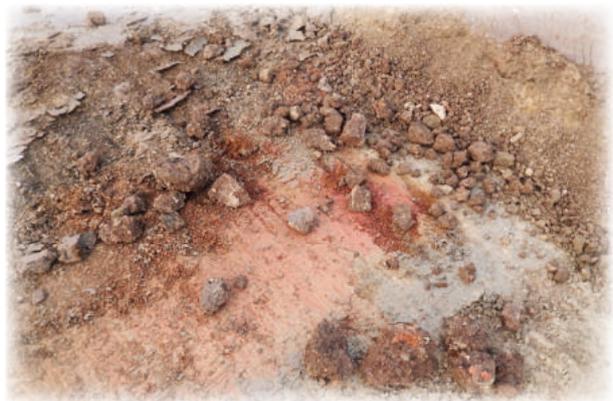
Verfärbung der Erde durch Sprengstoff

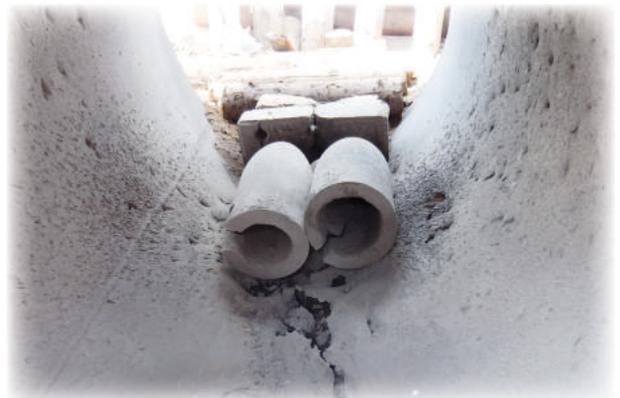
Das Schutzrohr und die beiden 28-cm-Granaten haben durch die vielen Sprengungen gelitten

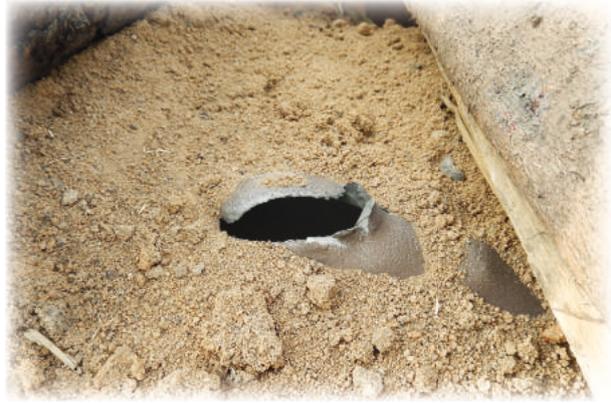
Ein Granatsplitter hat das ca. 1 cm starke Schutzrohr durchschlagen

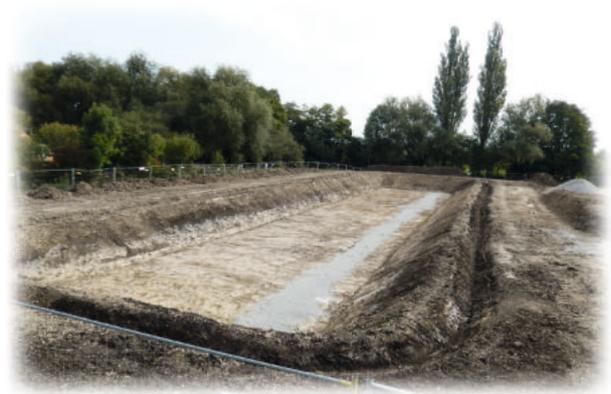
Ein Erdbecken zur Reinigung kontaminierter Erde wird errichtet

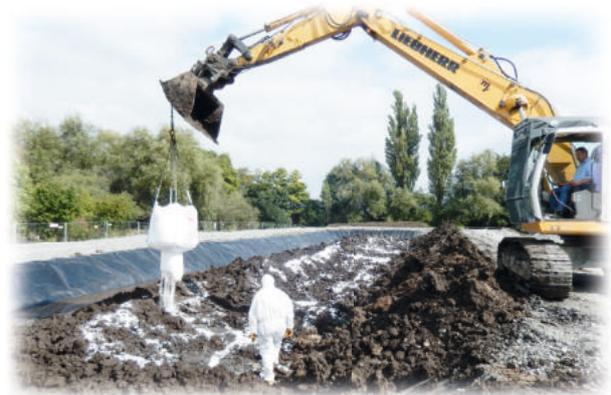
Kontaminiertes Erdreich wird eingefüllt und behandelt

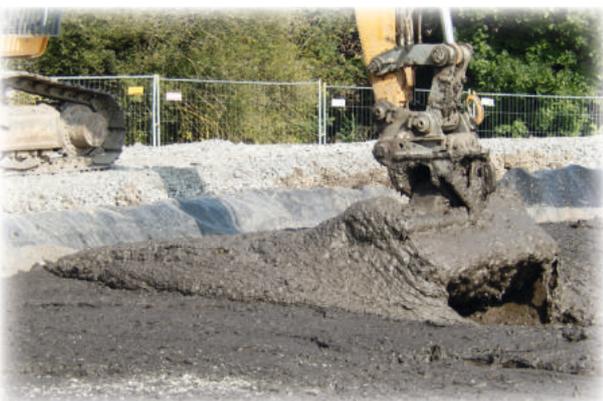
und anschließend mit Wasser vermischt

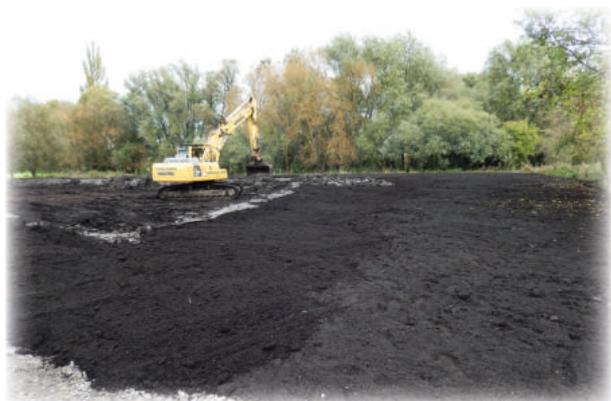
Das behandelte Erdreich wird auf einer Schicht Kompost wieder auf die Fläche aufgebracht
